RAPPORT D'EXPERTISE AUTOMOBILE AVANT ACHAT

Renault Clio 5 1.5 dCi

EXEMPLE · 2020 · 86 500 km

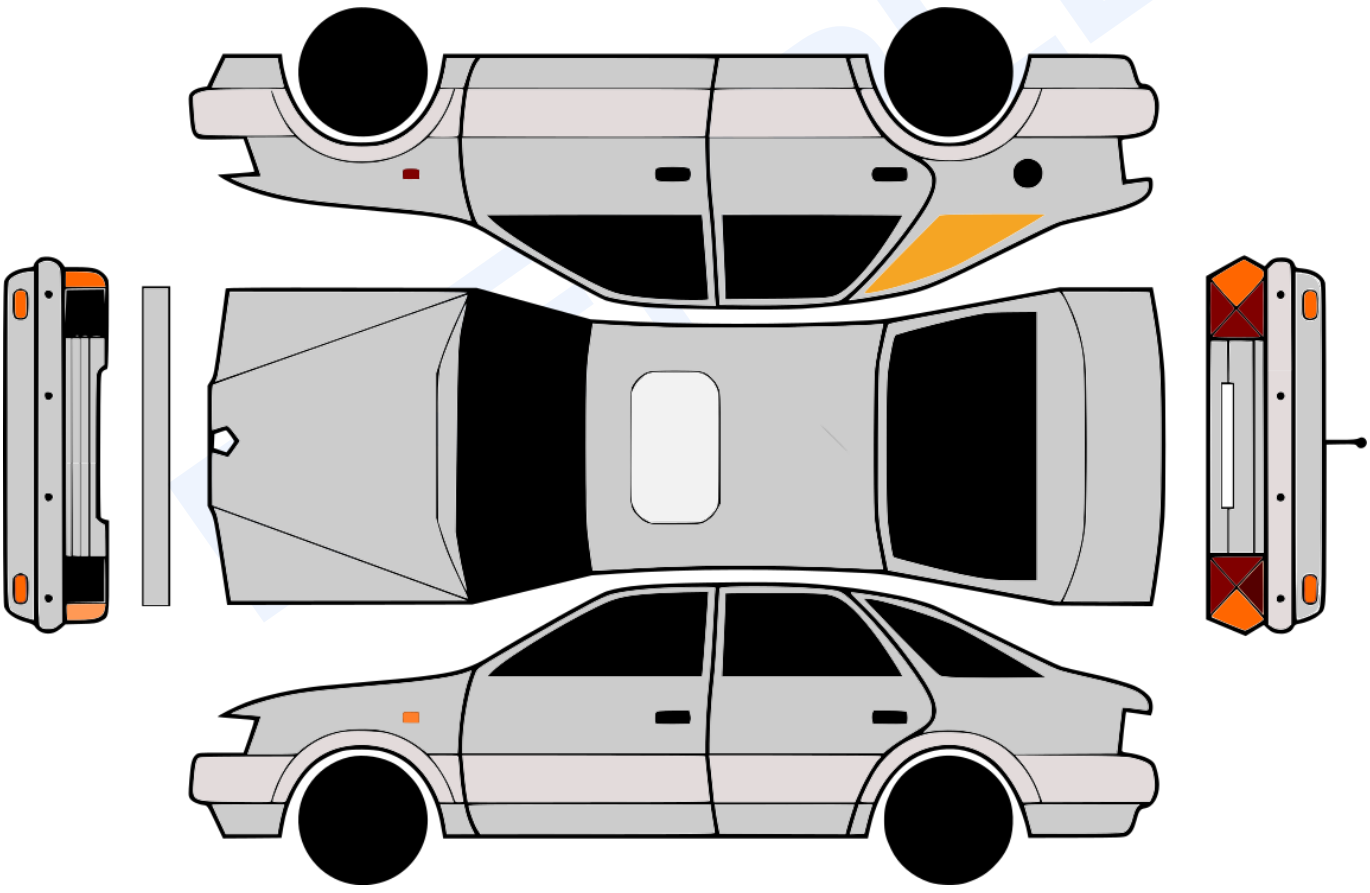
Relevé de carrosserie

Constats peinture et accidents : Exemple : épaisseur de peinture plus élevée sur un panneau latéral, compatible avec une reprise.

1 zone(s) marquée(s). Les marques reflètent uniquement les observations consignées par l'inspecteur.
